Torino, 6 luglio 2012

**COMITATO DORA SPINA TRE**

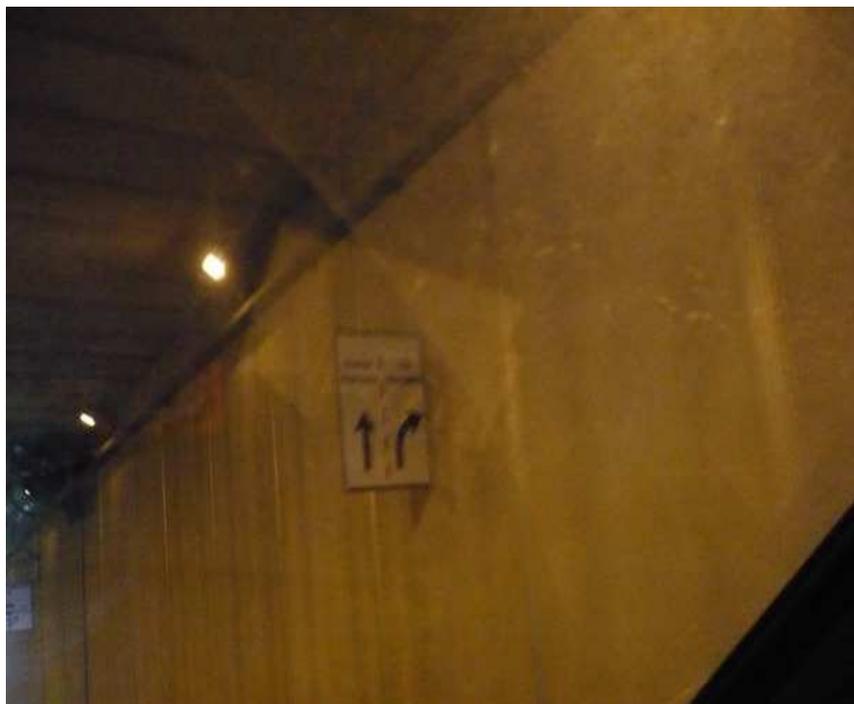
Interno tunnel

- la segnaletica verticale a servizio del tunnel stesso, sia al suo interno che al suo esterno, seppur, come affermato, confacente alla legge, appare di scarsa visibilità. Mancano i cartelli d'obbligo o invito all'accensione dei fari nel tunnel e non vi sono segnali orizzontali in prossimità degli accessi/uscite ed intersezioni varie.

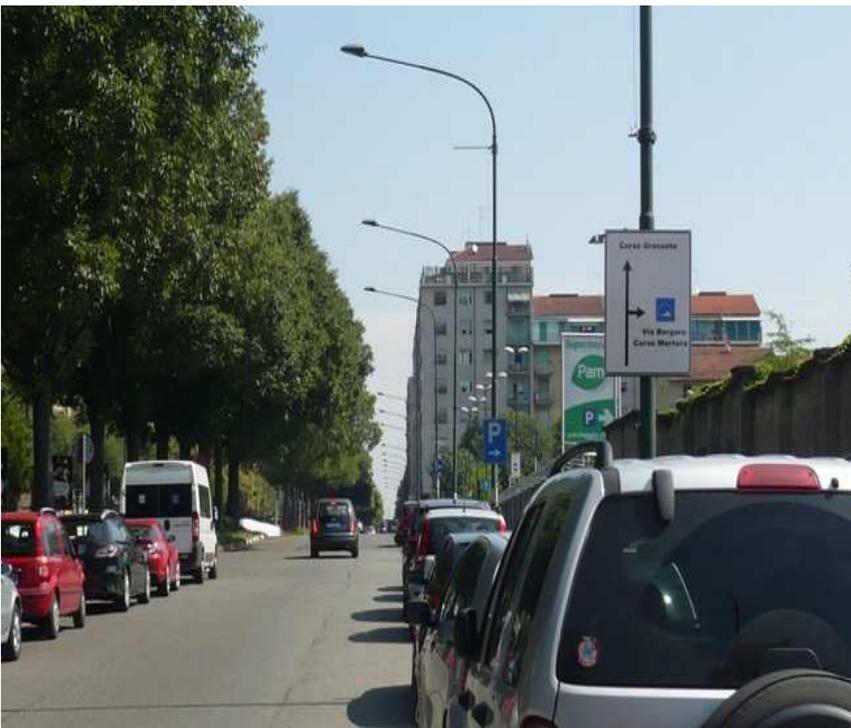
- la segnaletica orizzontale su corso Potenza è del tutto assente

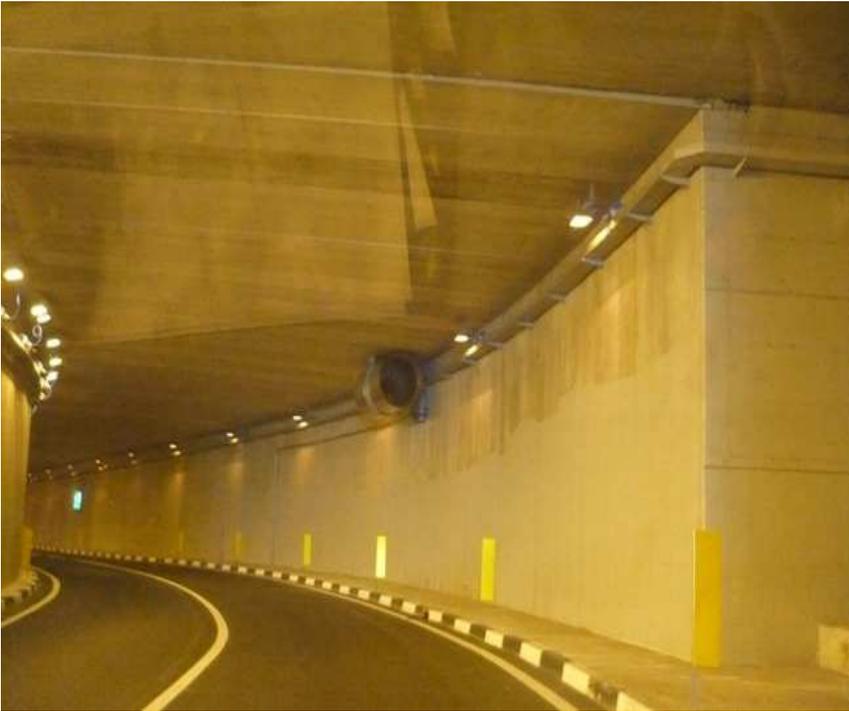
- l'impianto di ventilazione sembra in grado di far muovere l'aria, non di aspirarla

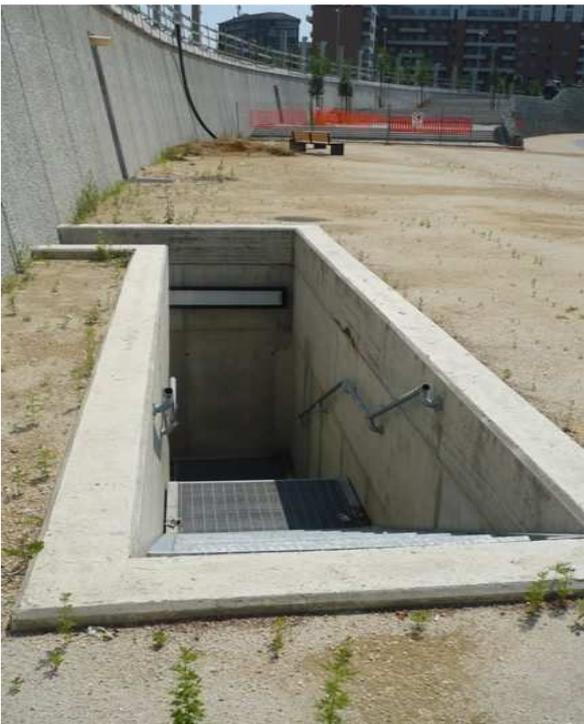
Uscita di emergenza tunnel, lotto Vitali

- segnaliamo che un'uscita di emergenza pedonale che sbuca nell'area soprastante del lotto Vitali è priva di parapetti, con grave rischio di cadute accidentali. Lo stesso problema si presenta ad oggi nella parte soprastante dell'imbocco del tunnel di via Borgaro, di fronte a via Valdellatorre.

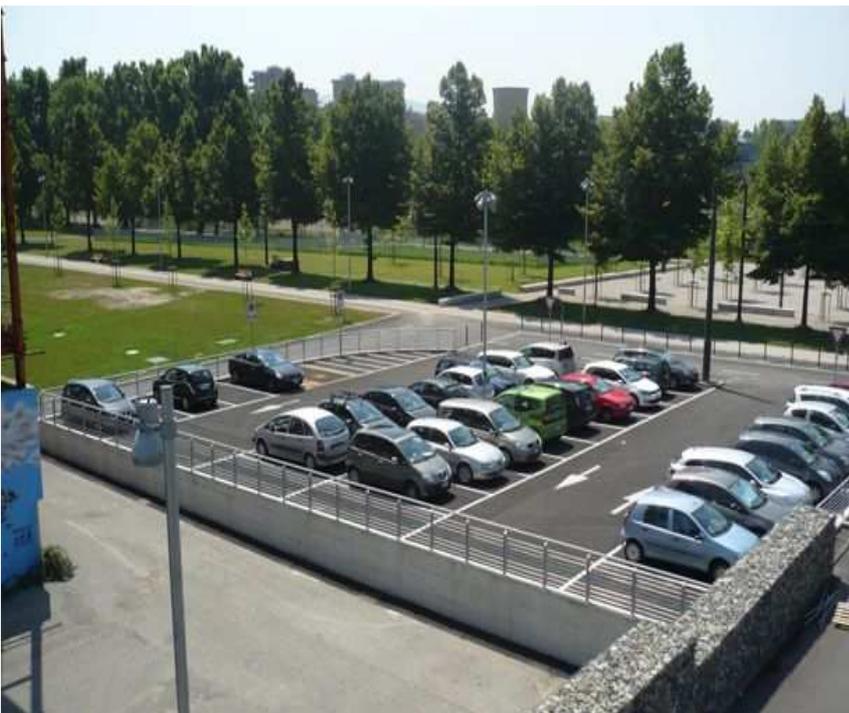
- i 10 posti per disabili citati nella risposta dell'Amministrazione comunale sembrano esser quelli a servizio delle residenze del comprensorio Michelin Nord e del centro commerciale SNOS. La nostra segnalazione si riferiva all'area-sosta della piazza Piero della Francesca, dove appare esistente un solo parcheggio per disabili e **sarebbe un bel segnale d'attenzione programmarne di più.**

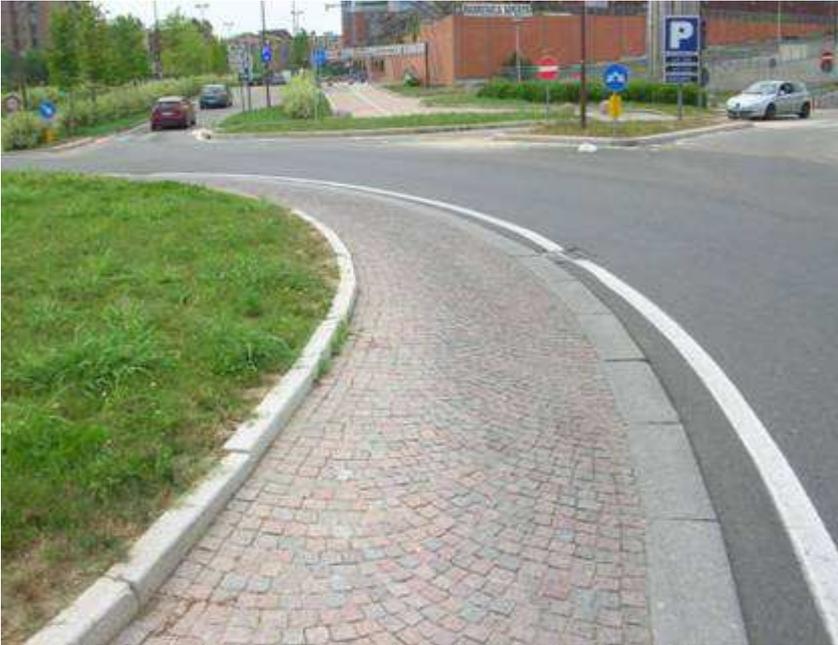
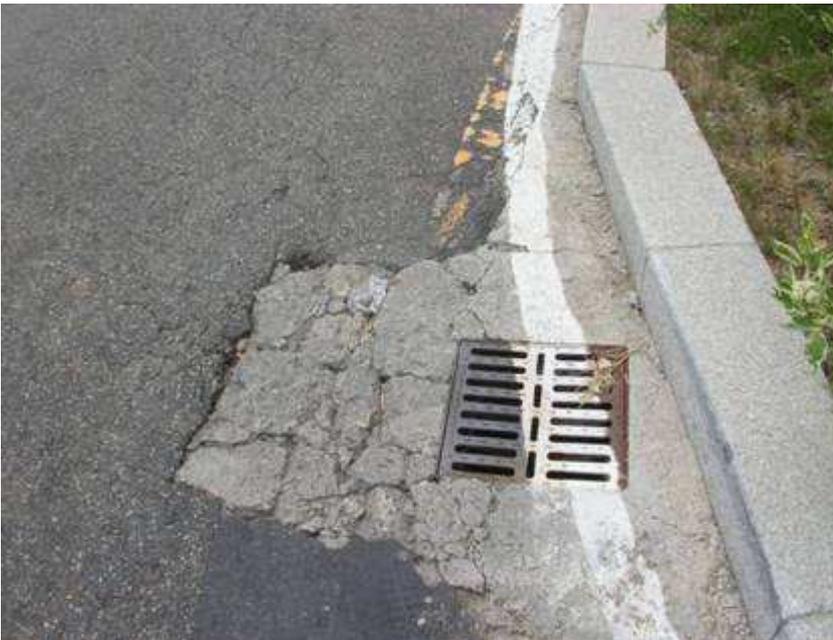
### Rotonda Envipark

- la difficoltà di scorrimento dei bus articolati in via Livorno, a causa dell'ampiezza delle rotonde, è testimoniata anche dalle fotografie allegate in calce. Esse evidenziano sia un colore differente progressivamente assunto dal porfido (rotonda Envipark, a sud del nuovo ponte, dove non sempre i bus utilizzano la corsia preferenziale del nuovo ponte) che l'abbassamento di parte del porfido (rotonda di via Treviso), e i rappezzi già eseguiti sulle due rotonde.
